L'incidente di Pioltello

“I binari rattoppiati col legno” così il treno è stato sbalzato via

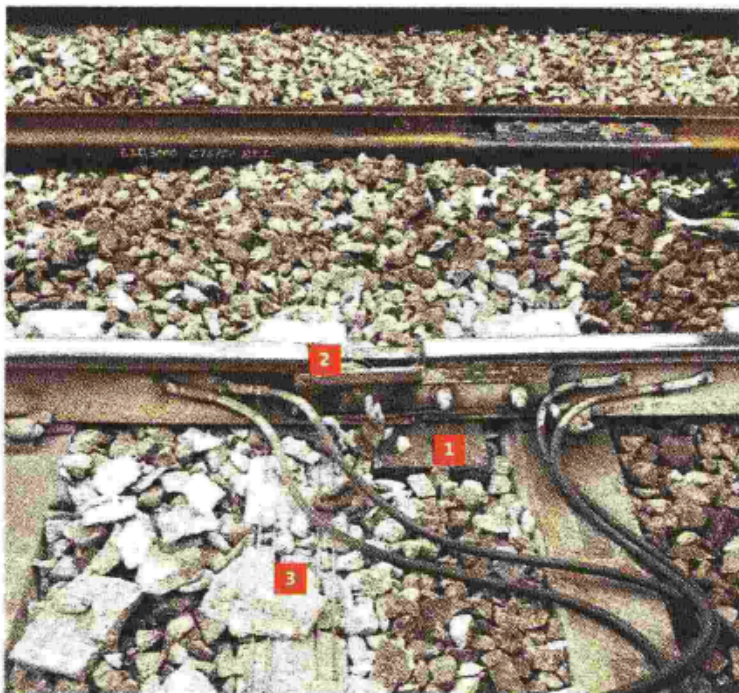
Il particolare

L'asse per coprire l'avvallamento nella massicciata

Nel mirino della procura c'è un pezzo di legno (1) infilato sotto alla rotaia dove la giuntura (2) è usurata e senza alcuni bulloni. E dalla quale si è staccato il pezzo di binario. Potrebbe essere una delle concause dello svio, assieme anche alla traversina che nel tempo si sarebbe sgretolata (3)

Gli investigatori non stanno trascurando nulla. Ma nello specifico si stanno concentrando su quella giuntura che unisce due rotaie. Da qui in poi la parte centrale del treno ha iniziato a uscire dai binari. Che è successo? Nel mirino c'è quel pezzo di legno che le foto immortalano sotto al binario. Un rattoppo che, nei giorni scorsi, potrebbe essere stato infilato per compensare l'affossamento che si era creato sotto la rotaia. Causato

a sua volta dallo sgretolamento progressivo ed evidente della traversina. Mancando il sostegno, cioè il pietrisco che viene posizionato sotto ai binari, è stato provvisoriamente messo un legno invece di “rincalzare”, come si dice in gergo. Un tampone provvisorio. Ma la fossa sarebbe cresciuta, il giunto già malridotto non avrebbe più retto alle pesanti vibrazioni anche dei Frecciarossa che qui vanno a 180 chilometri all'ora. E il convoglio è stato sbalzato fuori dalla rotaia.
